# DENDROKRONOLOŠKO DATIRANJE KMEČKIH STAVB V VASI SEVNO

Dendrochronological dating of rural buildings in Sevnno, Slovenija

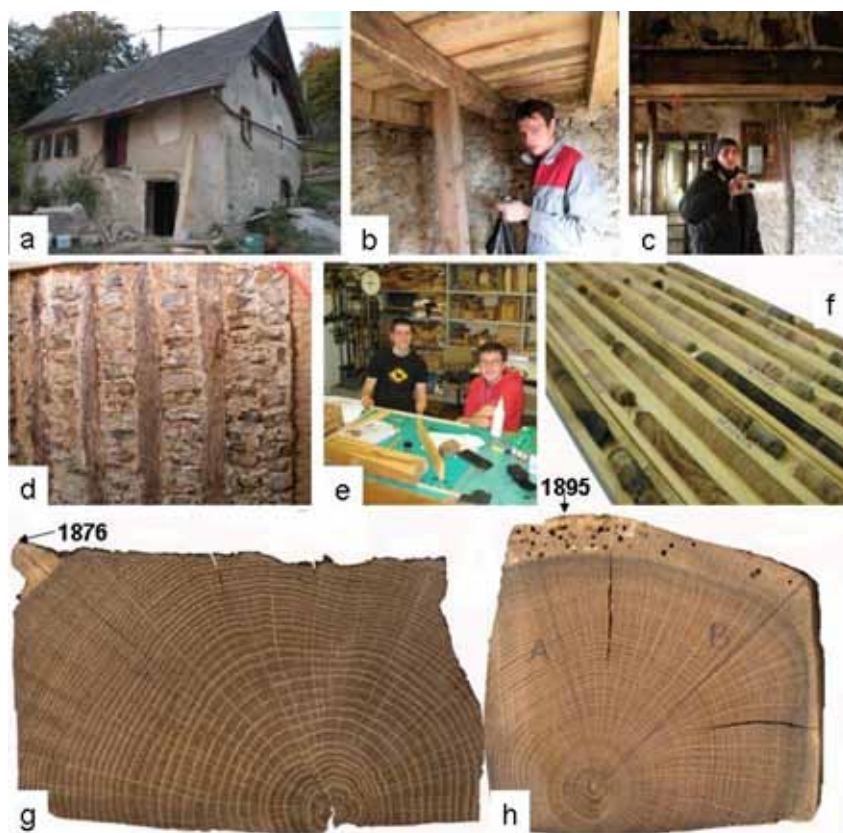
**Slika 1. Matičkova domačija: (a) hiša pred prenovo, (b,c) lesene konstrukcije, (d) predelna stena, (e) študenta pri pripravi vzorcev za analize, (f) nalepljeni izvrtki pred brušenjem, (g) obdelana odrezka hrasta z jedrovino in beljavo in datumom nastanka zadnje branike.**

Hiša je delno podkletena stavba, prislonjena ob breg. Zgrajena je iz kamna in je ometana. Na glavnem pročelju ima lesen »gank«, s katerega je vhod v bivalni del hiše skozi lesena vhodna vrata (slika 1a). Hiša je pokrita s simetrično strmo dvokapno streho, krito z betonskimi zarezniki, s katero so v 1960-ih letih zamenjali prvotno ostrešje s slamnato kritino. Hiša ima dve kleti, ki sta služili za spravilo poljščin. Bivalni del ima več prostorov: vežo, »hišo«,

V laboratoriju smo izvrtke nalepili na letvice z utori (slika 1f). Nalepljene izvrtke in odrezke smo nato pobrusili v mizarski delavnici s tračnim brusilnim strojem z brusnim papirjem, od bolj grobe do fine granulacije št. 80, 120, 180, 240, 280, 320 in končno 400.
